ERSCHLIESSUNG WARTH / KLINGGRABEN , HANGRUTSCHUNG

Anlage 2 zu 8887/6

Lageplan der Meßpunkte und Gesamtverschiebungen in cm als Vektoren bis 11. 2. 1982

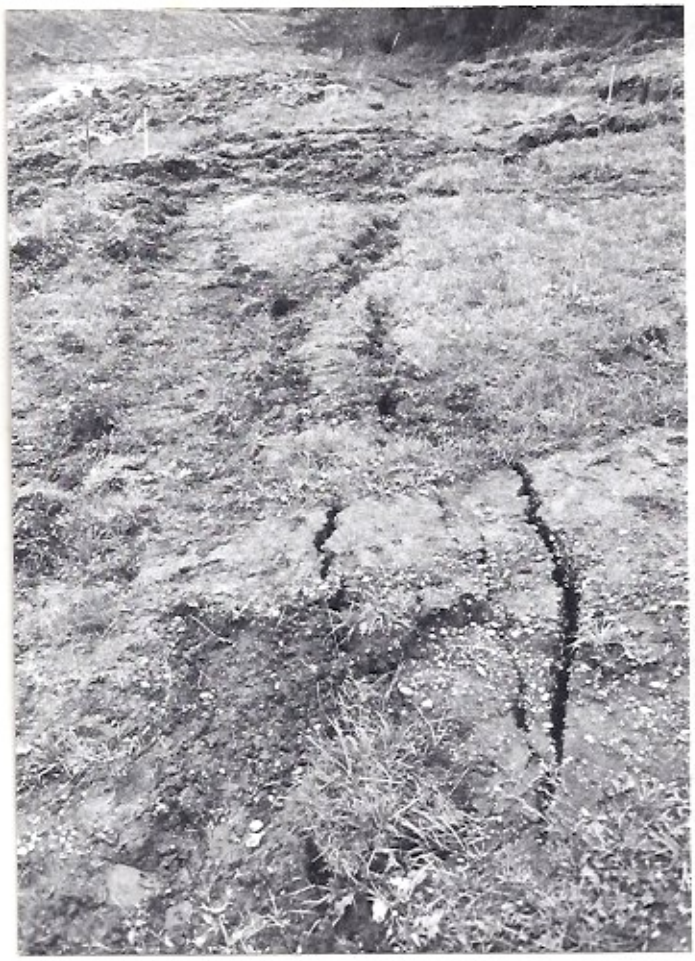
Riß- und Spaltenbildung

Details von der Rutschung

Stufenbildung

ausgeprägte Stufen- und Spaltenbildung
